Ekasakti Engineering Journal (E-EJ), Volume 1, Issue 1, Mei 2021/ EISSN: 2776-396X

ANALISIS PENGARUH PEMASANGAN SENSOR VIBRASI UNTUK KETELITIAN PENGUKURAN GETARAN BEARING PADA HOUSING BEARING SYMETRO GEAR UNIT RAW MILL DEPARTEMEN PRODUKSI II/III PT. SEMEN PADANG

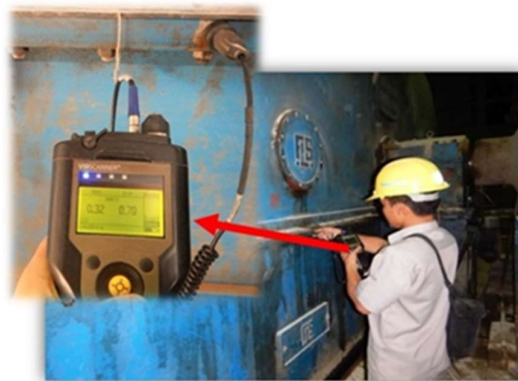
Gambar 1. Pengukuran nilai vibrasi pada *cover Symetro Gear*

Sebelum memulai pengukuran nilai vibrasi, dipastikan terlebih dahulu rute untuk pengukuran pada *Symetro Gear* yang ada pada *software Omnitrend* sudah diinputkan ke dalam *vibscanner* agar saat pengambilan data di lapangan secara otomatis tersimpan di dalam alat ukur. Setelah persiapan sudah selesai, maka kita langsung menuju ke lokasi penelitian untuk melakukan pengukuran. Posisikan *transducer* dari *vibscanner* pada bagian *bearing* yang akan diukur dengan menemukannya di *cover Symetro Gear* (Gambar 1). Setelah pada posisinya, lakukan pengukuran dengan *vibscanner* sesuai dengan rute yang telah diinputkan dari *software Omnitrend*. Setelah mendapatkan nilai hasil pengukurannya, pindahkan *transducer* pada bagian *bearing* yang lainnya untuk mendapatkan nilai vibrasi pada keseluruhan *bearing* yang ada pada *Symetro Gear*. Setelah pengukuran pada masing-masing bagian *bearing* selesai dilakukan, kita lakukan pemindahan data dari alat ukur ke *software* untuk melihat nilai hasil pengukuran yang telah dilakukan. Pada *software*, kita bisa melihat tampilan nilai vibrasi dan spektrum yang tertera di layar monitor komputer, dan kemudian memasukkannya ke dalam tabel nilai vibrasi masing-masing *bearing* sebagai data hasil pengukuran.

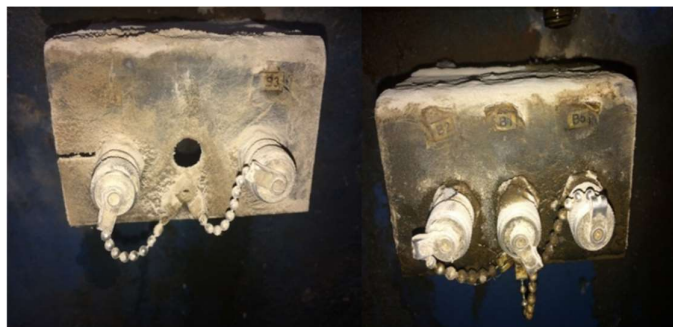
Gambar 2. *Connector sensor bearing*

Hubungkan *transducer* alat ukur pada *connectorsensor bearing* (tampak pada Gambar 2) yang akan diukur nilai vibrasinya untuk mendapatkan nilai vibrasi dari *bearing* yang akan diukur. Setelah itu, pindahkan *transducer* tadi ke *connector bearing* lainnya untuk mendapatkan nilai vibrasi dari keseluruhan *bearing*. Setelah pengukuran pada keseluruhan *connector bearing* selesai dilakukan, maka kita lakukan pemindahan data dari alat ukur ke *software* pada komputer untuk melihat nilai hasil pembacaan yang telah dilakukan. Setelah seluruh tampilan nilai vibrasi dan spektrum terlihat, maka jangan lupa untuk tetap memasukkan nilai hasil pengukuran ke dalam tabel yang telah tersedia.

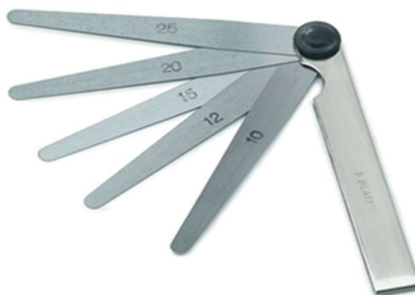
Sumber: Akhid Ikhsannudin, 2012
Gambar 3. *Feeler Gauge*

Saat *Symetro Gear* dalam keadaan tidak beroperasi maka kita bisa lakukan pengukuran nilai *clereance* pada masing-masing *bearing* yang ada pada *Symetro Gear* sebagai data tambahan untuk melihat kondisi dari *bearing* apakah masih sesuai dengan batas nilai yang telah ditetapkan sesuai dengan standar yang ada. Alat ukur yang digunakan untuk mengukur nilai *clereance bearing* yaitu *feeler gauge* (Gambar 3).

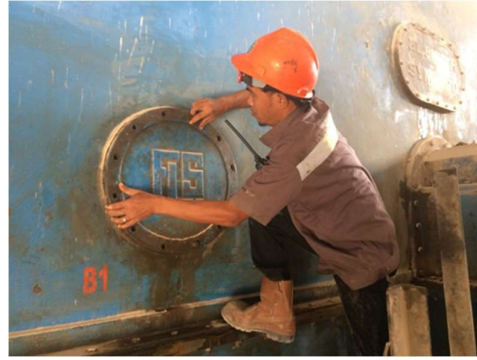
Gambar 4. Proses membuka *cover bearing*

Untuk memulai pengukuran, kita terlebih dahulu membuka *cover* yang ada di depan masing-masing *bearing* agar bisa menjangkau posisi *bearing* yang ada di dalam, seperti yang ditampilkan pada Gambar 4. Posisikan *cover* pada posisi yang tidak akan mengganggu kita saat melakukan pengukuran.

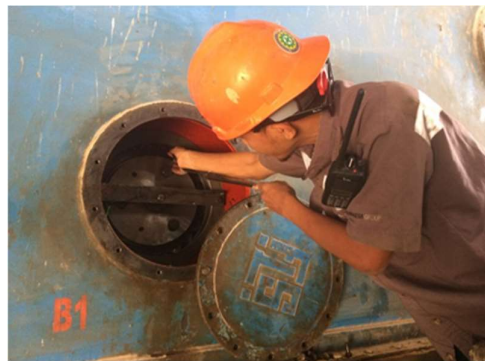
Gambar 5. Pengukuran nilai *clereance bearing*

Setelah *cover* terbuka, lakukan pengukuran dengan *feeler gauge* pada seluruh *bearing* yang ada pada *Symetro Gear* kemudian catat setiap nilai hasil pengukuran (Gambar 4.5).

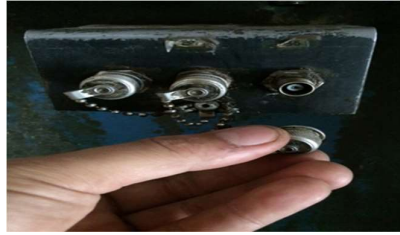
Pengukuran dilakukan melalui *connector* yang berada di luar *cover* *Symetro Gear*, sehingga perlu dijaga kebersihan dari masing-masing *connector* sensor *bearing* (tampak pada Gambar 16) yang ada agar saat melakukan pengukuran bisa lebih maksimal.

Gambar 16. *Connector*

Untuk itu perlu dilakukan pembersihan area di sekitar sensor dari debu maupun kotoran lainnya yang nantinya bisa mengganggu dalam proses pengambilan data vibrasi atau bahkan bisa merusak *connector*.
